MUNICIPALITÉ
DE
GINGINS

PRÉAVIS MUNICIPAL N° 14/2022

Canalisations eaux claires et eaux usées

Travaux d'entretien – Secteur 1

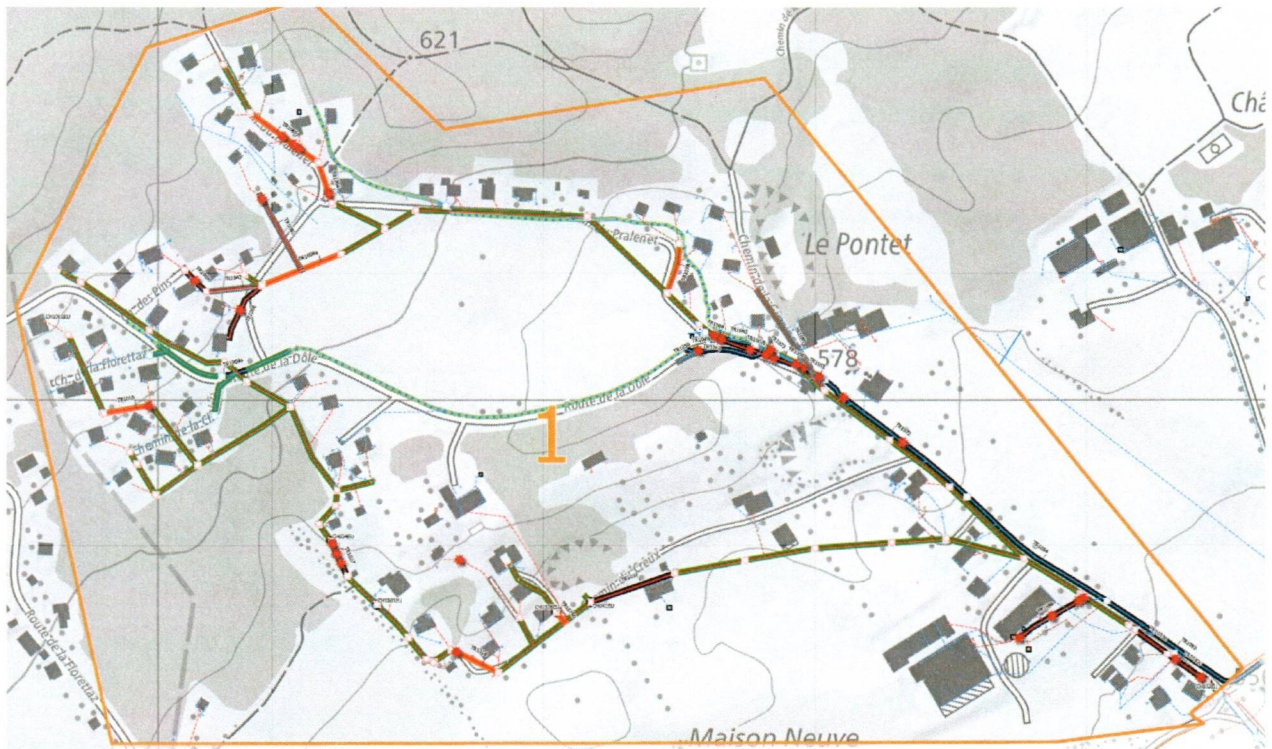
Annexe B

Les collecteurs EU sont globalement en bon état, à l'inverse des collecteurs EC dont les écoulements sont très impactés par la présence massive de concrétions et de graviers. Cependant, sur certains tronçons de collecteurs EU, des travaux de fraisage, manchonnage, gainage ou robotique doivent être entrepris, certains rapidement, en vue d'en garantir leur bon fonctionnement et leur étanchéité. Ces travaux sont répertoriés et priorités.

L'état de tous les tronçons de collecteurs concernés par cette campagne et les éventuels défauts constatés, sont répertoriés sur le plan de situation du secteur 1 (Annexe B)
