MUNICIPALITÉ  
DE  
GINGINS

## **PRÉAVIS MUNICIPAL N° 23/2023**

### **Canalisations eaux claires et eaux usées - Travaux d'entretien – Secteur 2**

Annexe B

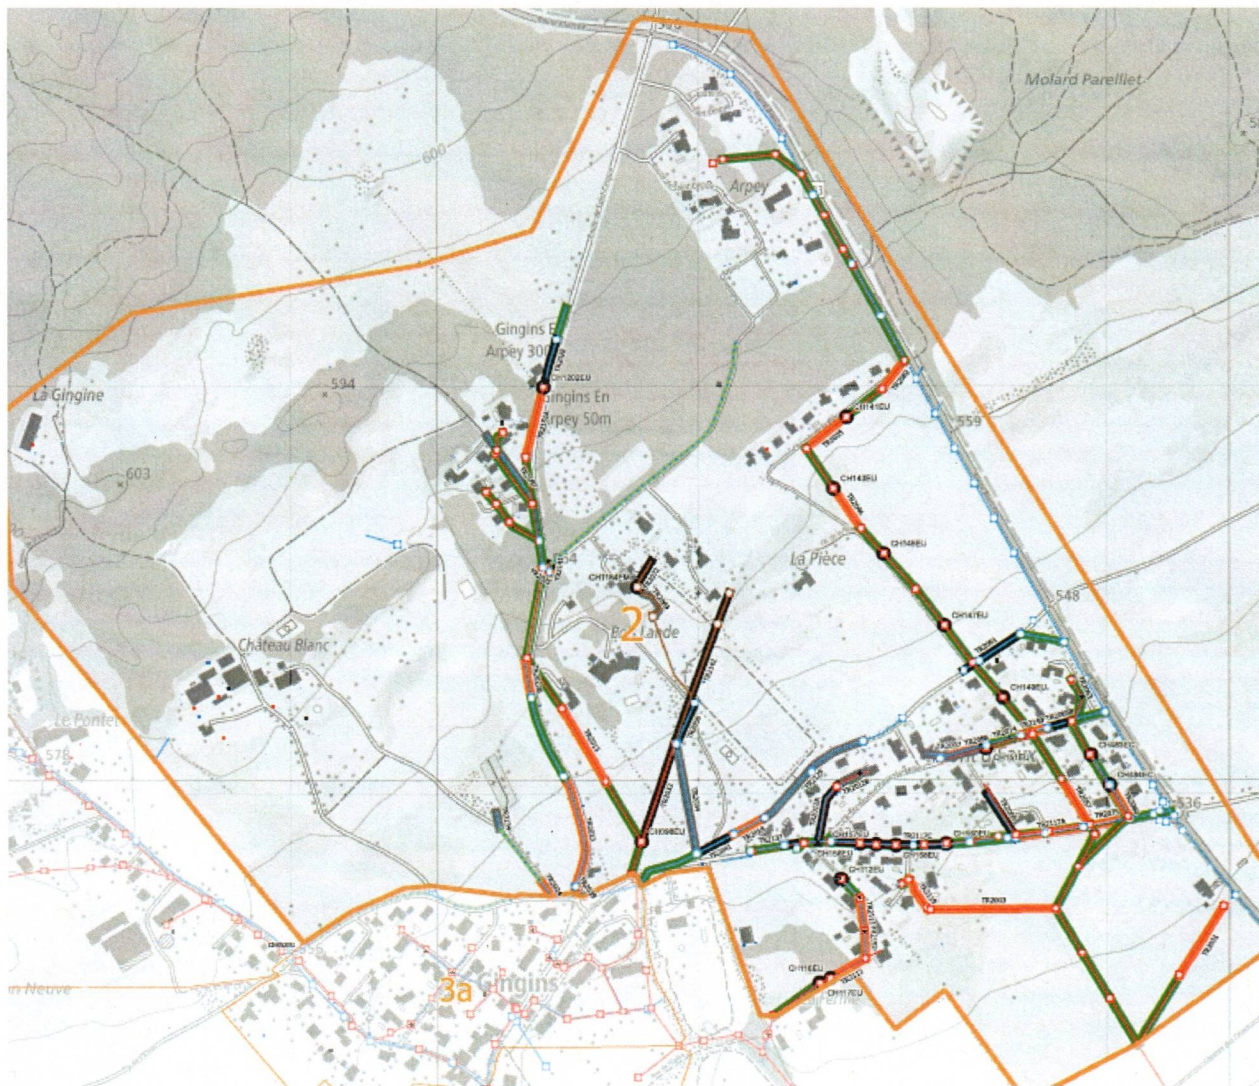
Etat constructif

L'état de tous les tronçons de collecteurs concernés par cette campagne et les éventuels défauts constatés, sont répertoriés sur le plan de situation du secteur 2 (Annexe B)
